仙台赤十字病院  
東日本大震災記録集

東日本大震災の概要、  
ライフラインの遮断と復旧状況

## ライフラインの被害状況と復旧経過

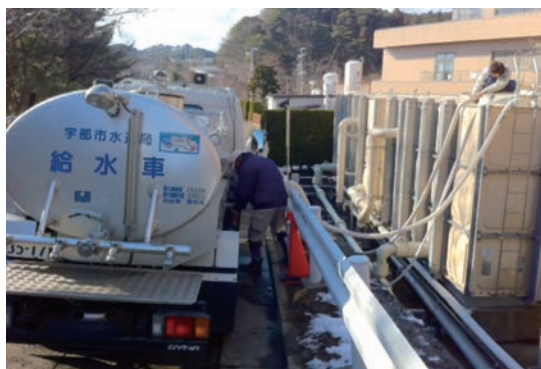
写真 受水槽への給水風景（宇部市水道局ホームページより）

新潟から給水車4トンが到着し給水を行う。12日は3回の給水で合計12トンほど給水された。受水槽の水は満水に近い約180トンの備蓄となった。
