仙台赤十字病院  
**東日本大震災記録集**

東日本大震災の概要、  
ライフラインの遮断と復旧状況

## ライフラインの被害状況と復旧経過

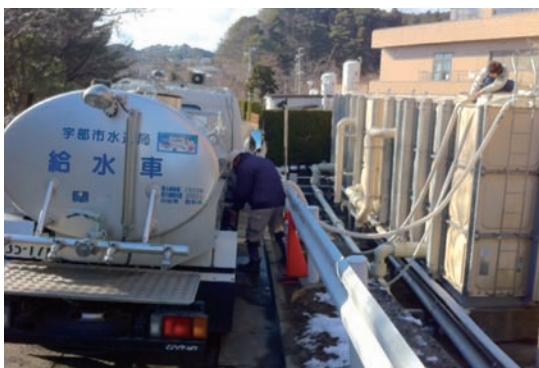
写真 受水槽への給水風景（宇部市水道局ホームページより）

新潟から給水車4トンが到着し給水を行う。12日は3回の給水で合計12トンほど給水された。受水槽の水は満水に近い約180トンの備蓄となった。
